К.А. ЮЩЕНКО, академик НАН Украины,
Л.В. ЧЕКОТИЛО, канд. техн. наук,
Ю.Н. КАХОВСКИЙ, канд. техн. наук, **А.В. БУЛАТ**, канд. техн. наук,
Р.И. МОРОЗОВА, канд. техн. наук, **В.В. МУТАС**, **Г.Ф. НАСТЕНКО**,
ИЭС им. Е.О. Патона НАН Украины,
Ю.Б. ДАНИЛОВ, докт. техн. наук, **В.А. КАЧАНОВ**, канд. хим. наук,
В.М. ДОЛИНСКИЙ, канд. техн. наук, **А.И. КАБАШНЫЙ**,
С.М. ИВАНУНА, ОАО «УкрНИИхиммаш»,
В.Н. БЕСПАЛЫЙ, **О.А. СИКОВЕЦ**, **Ю.А. БАГРОВ**,
С.В. КИРИЧКОВ, ПАО «УкрТаТнафта»

ОПЫТ РЕМОНТА КОРПУСОВ КОЛОННОГО ОБОРУДОВАНИЯ ПО ПЕРЕРАБОТКЕ НЕФТИ ИЗ ДВУХСЛОЙНЫХ СТАЛЕЙ

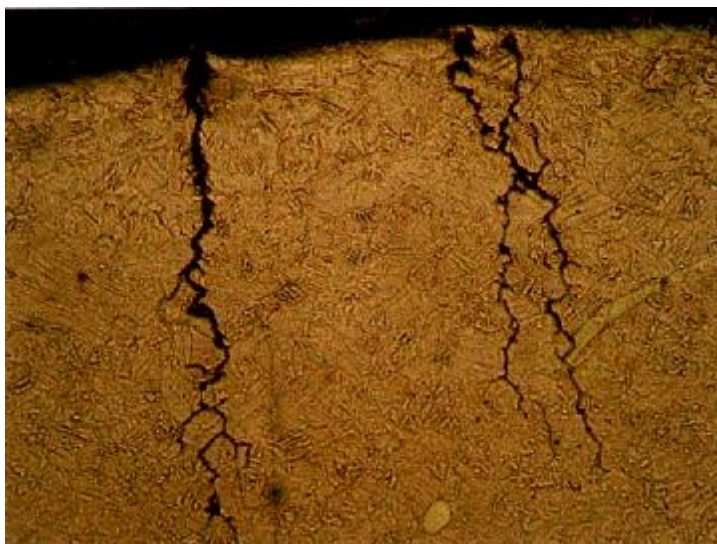
- трещины в околошовной зоне сварных швов и ремонтных наплавках в слое 08X13 (рис. 3);

Рис. 3. Трещины в околошовной зоне (ОШЗ) сварного соединения в слое 08X13

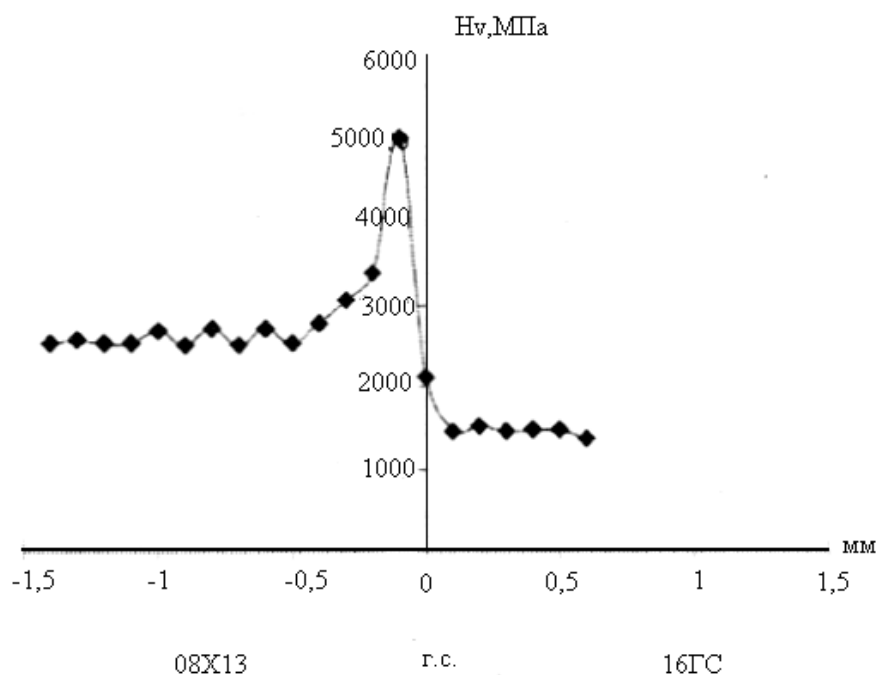
- образование на границе между основным слоем биметалла из сталей СтЗсп, 16ГС, 09Г2С и др. и плакирующим слоем из стали 08Х13 малопластичной прослойки диффузионного происхождения с повышенным содержанием углерода по сравнению с его содержанием в слое 08Х13, химический состав разных зон приведен в таблице.

Рис. 5. Распределение микротвердости в плакирующем слое, переходном и основном слое двухслойной коррозионно-стойкой стали 16ГС+08Х13

Одной из причин повышения прочности, снижения пластичности и появления трещин в коррозионностойком слое 08X13 является образование в нем в процессе длительной эксплуатации до 40 % мартенситной составляющей. Общая коррозия плакирующего слоя 08X13 и плакирующих наплавов типа X25H13 незначительна – 0,005 – 0,013 мм/год.

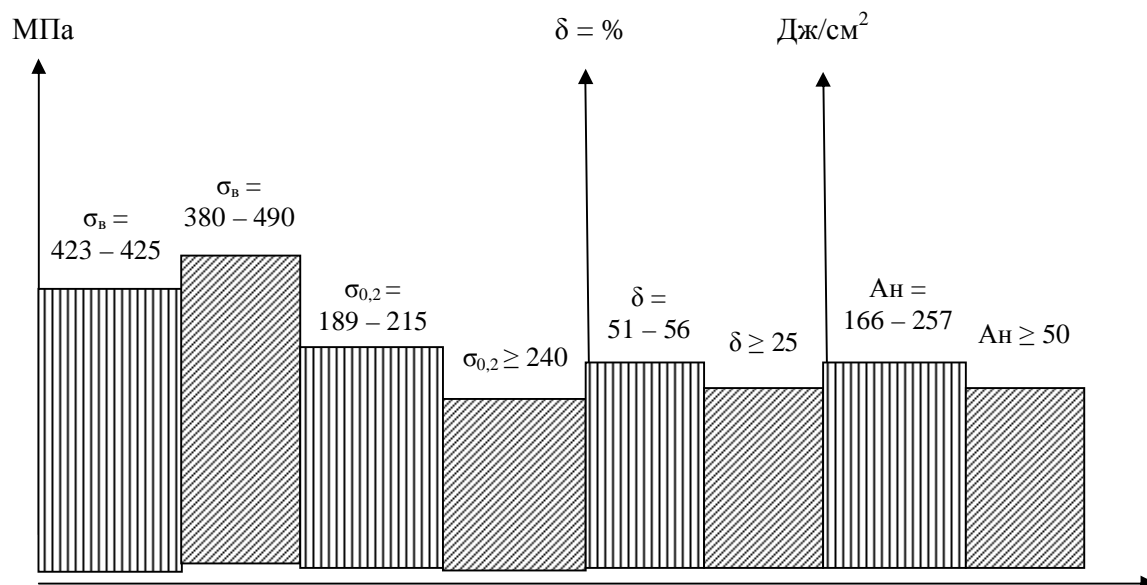
Кратковременные механические свойства металла основного слоя СтЗсп колонны № 5 производства № 3 в 2005 г. после 38 лет эксплуатации (кроме небольшого снижения предела текучести с 240 МПа до 189 – 215 МПа) находились в пределах требований ГОСТ 10885-85 и ГОСТ 380-71 (рис. 6).

Рис. 6. Кратковременные механические свойства металла основного слоя СтЗсп колонны К-5 из стали СтЗсп + 08Х13 (производство № 3, 2005 г.):

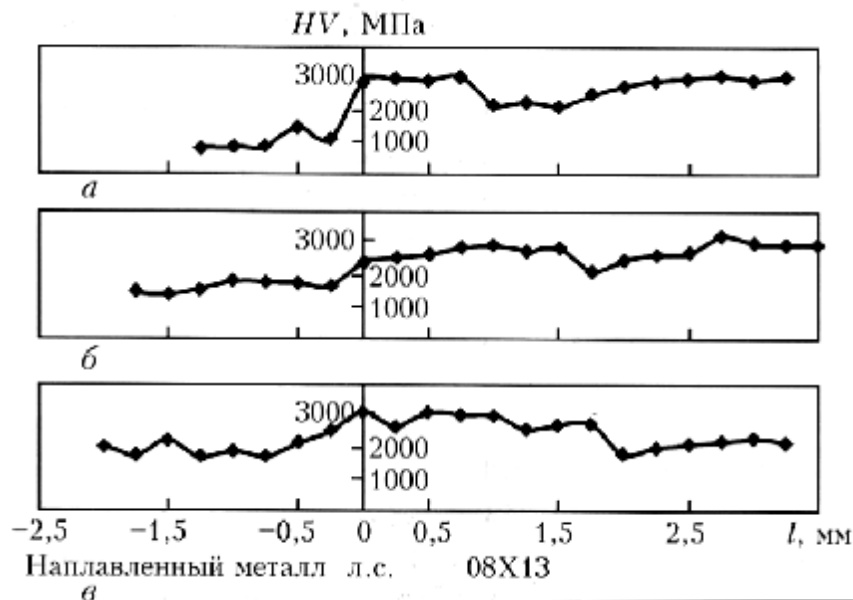
Электроды АНВ-70Б разработаны в ИЭС им. Е.О. Патона, сертифицированы в системе УкрСЭПРО, изготавливаются на ГП «Опытный завод сварочных материалов им. Е.О. Патона» по ТУ У 28.7-5416923-074:2005. Предложенные технологии тщательно проверялись при сварке образцов, вырезанных из колонн из указанных сталей после 38 лет эксплуатации по переработке нефти, в том числе с повышенным содержанием серы. Была уточнена техника сварки и наплавки, оптимизированы режимы предварительного и сопутствующего подогрева и термической обработки поврежденных сварных соединений и ремонтных зон слоя 08Х13 со сверхнормативной твердостью более 2200 МПа (рис. 7) [1, 2].

Рис. 7. Распределение микротвердости в ремонтных наплавках, выполненных электродами АНВ-70Б на стали 16ГС+08Х13:

- а – после 38-и летней эксплуатации в колонне по пределу нефти;
- б – с предварительным и сопутствующим подогревом ремонтной зоны до 350 °С;
- в) с термообработкой ремонтной зоны до наплавки по режиму: 640 °С – 1ч, воздух.

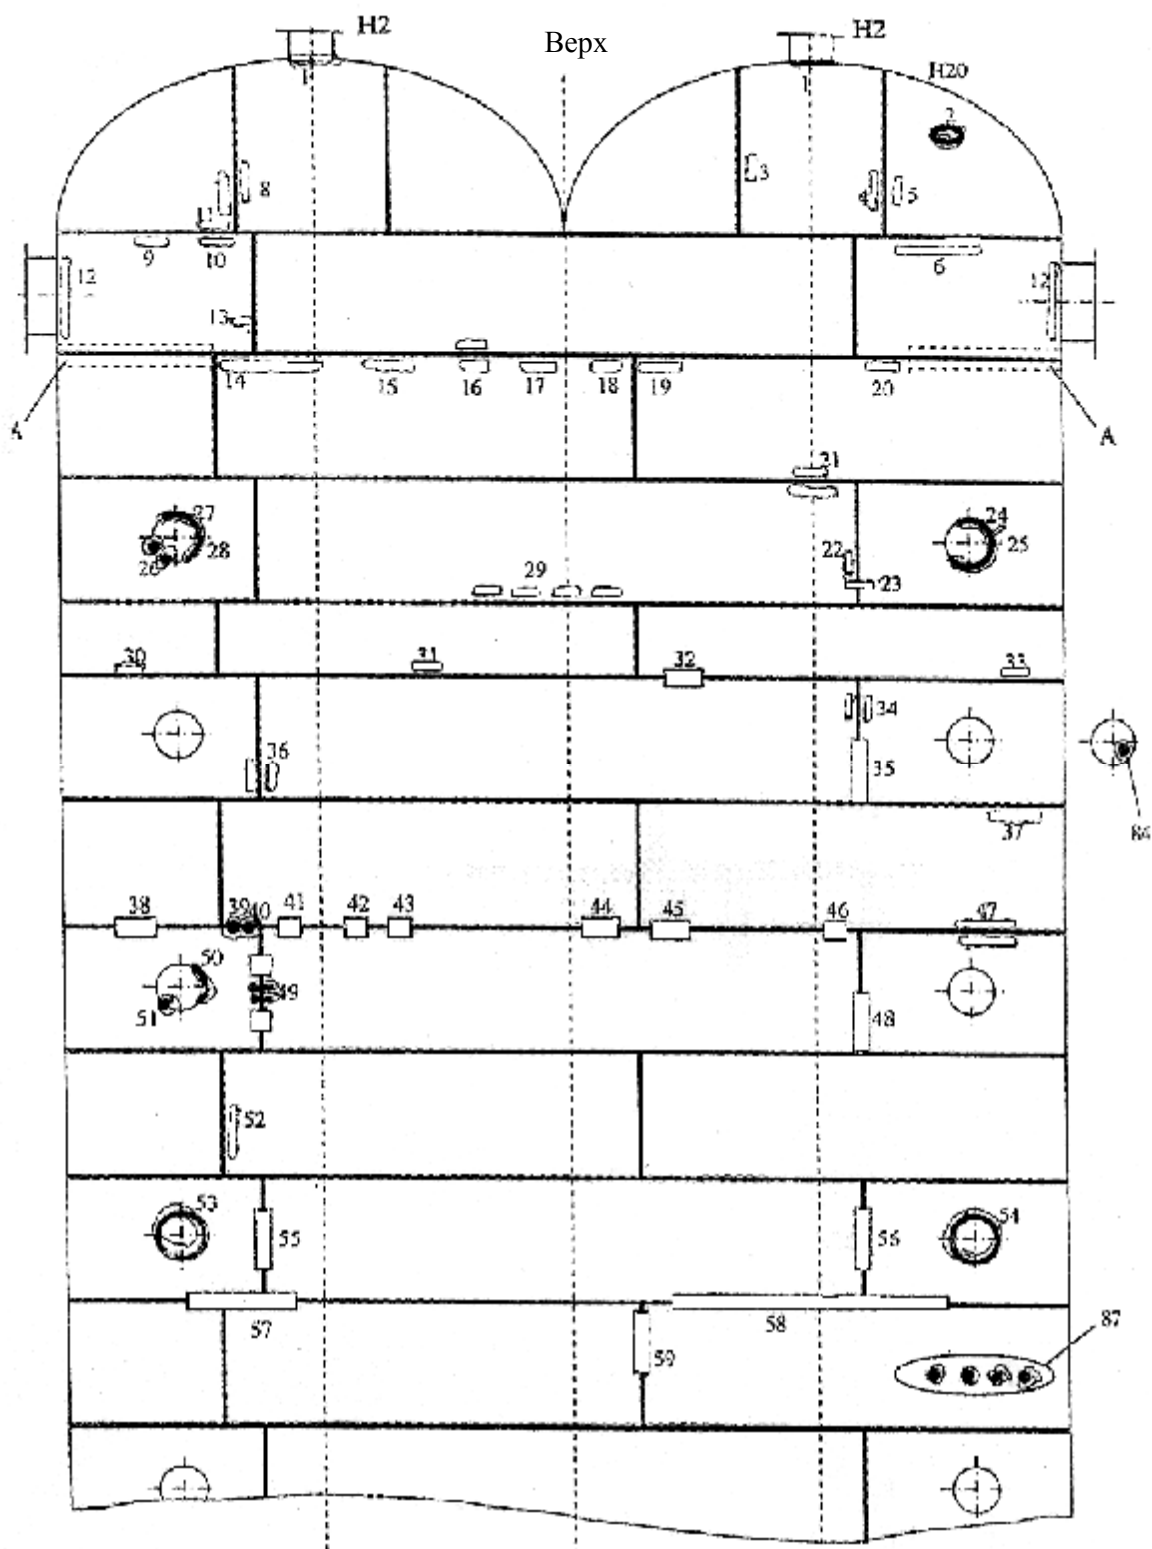
Твердость металла основного слоя СтЗсп – на уровне нормативных требований (несколько ниже 1900 МПа), плакирующего слоя 08Х13 больше нормативного в среднем на 300 МПа (~ 2500 МПа). При вскрытии и обследовании корпуса колонны К-1 в 2007 г. были выявлены трещины в сварных швах и в околошовной зоне в виде сетки в слое 08Х13 (рис. 9) и питтинговое поражение слоя 08Х13 в ОШЗ сварных швов глубиной до 3 – 7 мм.

Рис. 9. Схема расположения дефектов
(трещин, питтингов, язв, сосредоточенной коррозии)
в сварных швах и ОШЗ в слое 08X13 в верхней части колонны К-1 выявленных в ходе
плановых ремонтов в 2007 г.

Ранее, в 2007 г., ремонт колонны производился по старой технологии с использованием для плакирования швов и ремонта слоя 08Х13 электродов марки 03Л-6 типа Э-10Х25Н13Г2. В 2009 г. при выполнении очередного ремонта колонны К-1 установлено: количество и длина трещин в сварных швах

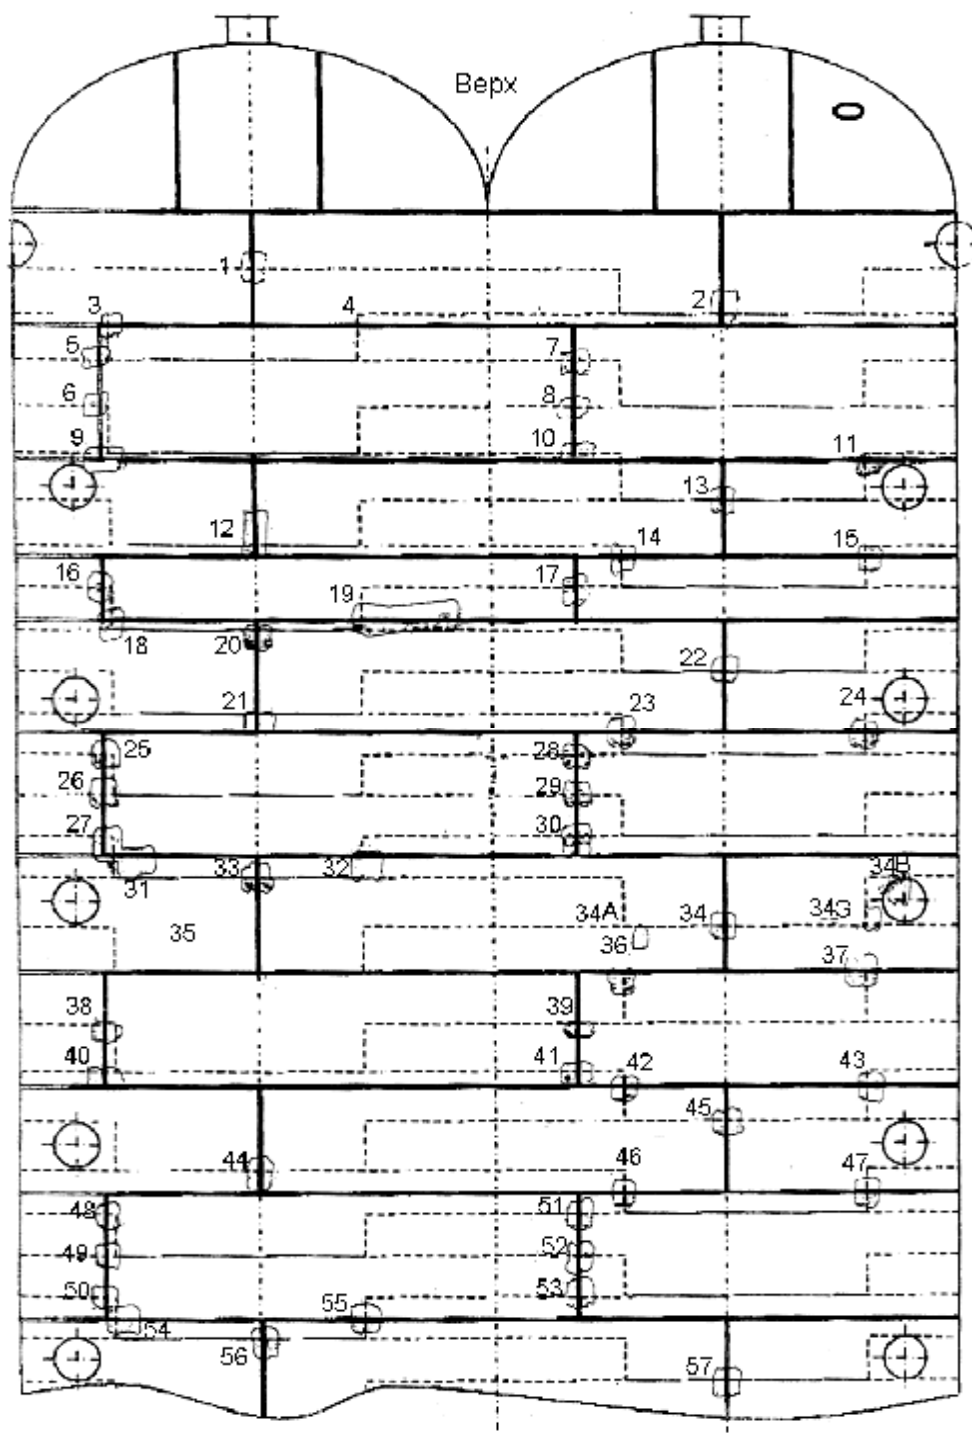
и в ОШЗ по слою 08Х13 увеличились по сравнению с коррозионно-техническим состоянием колонны при выполнении ремонта в 2007 г. (рис. 10).

Рис. 10. Схема расположения дефектов (трещин, питтингов, язв, сосредоточенной коррозии) в сварных швах и ОШЗ в слое 08Х13 в верхней части колонны К-1, выявленных в ходе плановых ремонтов в 2009 г.

Увеличилось также питтинговое повреждение слоя 08X13.

Учитывая сравнительно невысокий уровень коррозионно-технического состояния колонны, была произведена тщательная зачистка и разделка трещин в швах и в ОШЗ и контроль в описанном выше объеме.

Заварку дефектов в основном слое СтЗсп и сварных швах произведено электродами УОНИИ 13/45, плакирование дефектных зон – электродами АНВ-70Б.
